**BRUG AF TUNGMETALHOLDIGE PESTICIDER I
FRUGTPLANTAGEN GULDBORGHAVE**

Cand.pharm. Abalone Christensen
Skude & Jacobsen A/S

**ATV JORD OG GRUNDTVAND
VINTERMØDE OM JORD- OG GRUNDTVANDSFORURENING**

VINGSTEDCENTRET
4. - 5. marts 2008

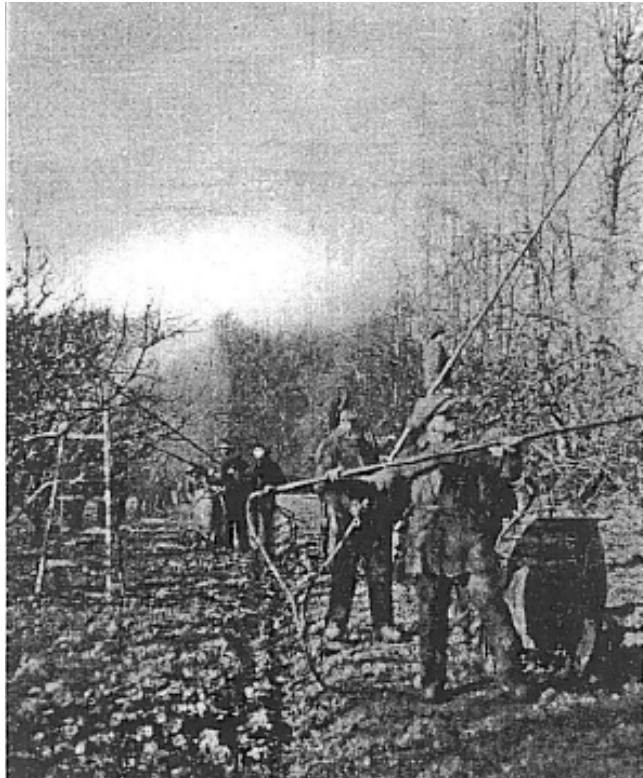
Midlerne blev i 20erne - 30erne udbragt med tøndesprøjter. Fotoet herunder viser sprøjtnings-situation fra 1929. En tøndesprøjte svarende til den på fotoet til 100 liter væske findes i dag på Traktormuseet i Eskilstrup.

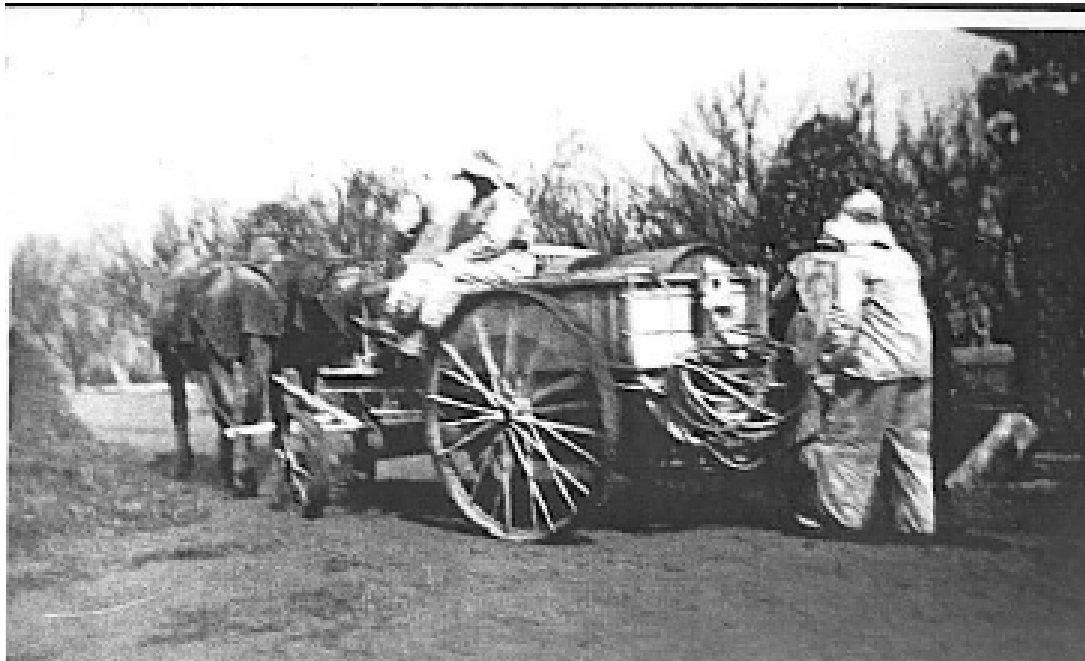
Senere fik man motorsprøjter. Fotoet herunder (ca. 1940) viser at man beskyttede både mandskab og heste mod de midler, der blev påsprøjtet træerne, og antyder samtidigt, at mængderne ikke var helt små.
